蜜柑罐詰に於ける電気メッキブリキ板と  
熔融メッキブリキ板との比較試験 (II)  
罐の内面腐蝕状態 (a) 外観的観察結果

Some Comparative Tests of Electrolytic Tin Plates and Hot Dipped Tin Plates in

Cans for Japanese Canned Mandarin Oranges (II)

Some Aspects of the Internal Corrosion of the Test Cans (a)

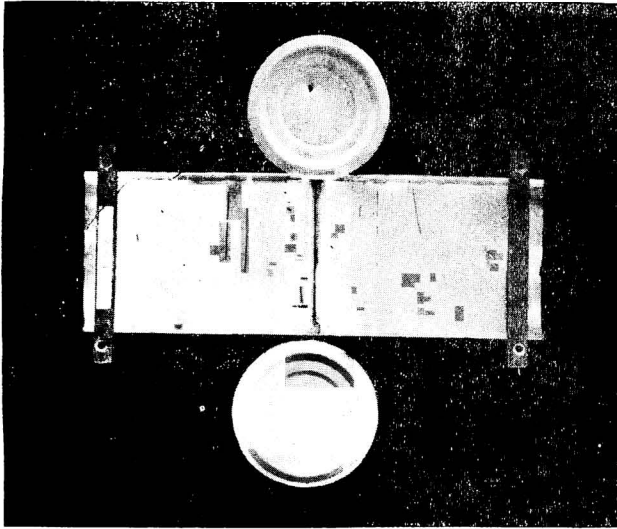
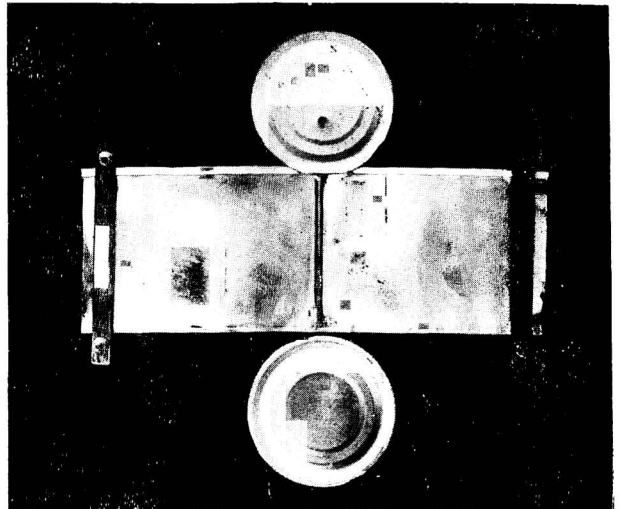
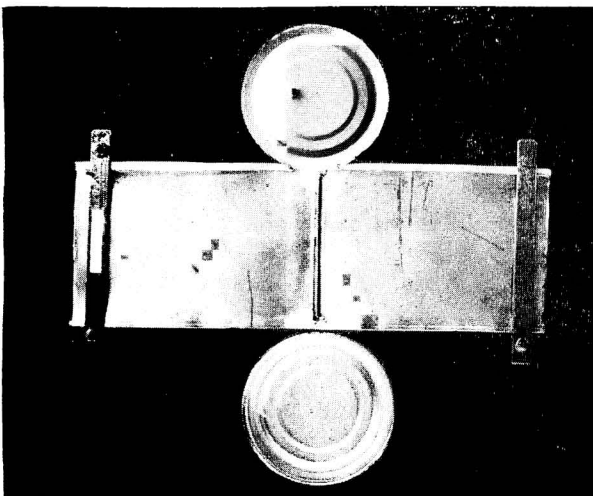
Fig.1. Internal corrosion of fully inside enameled hot-dipped tin plate can.

Side seam の折曲部分、蓋底の Counter-sink radius 等機械的な加工を強く受けた部分、Pin-hole 及び 搔傷に腐蝕が発生した。長期貯蔵後のものでは、Pin-hole corrosion は罐胴面に意外に多く、無数と云っても良い位に発生したが、形が小さいため写真には現われていない。

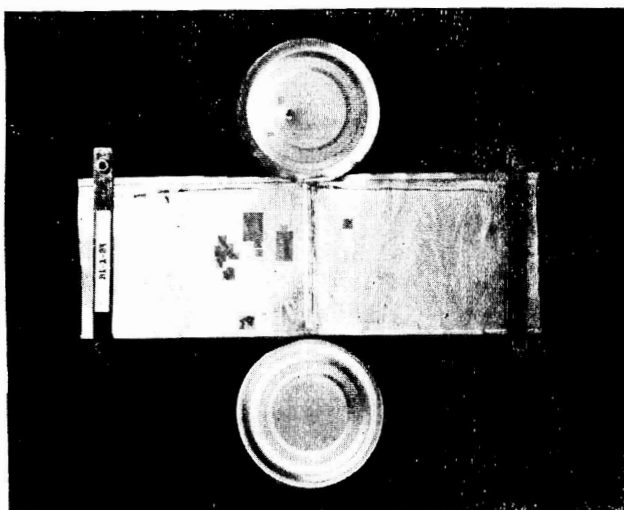
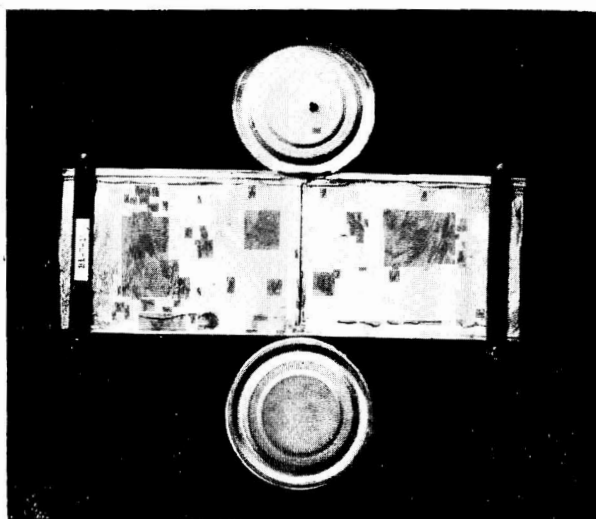
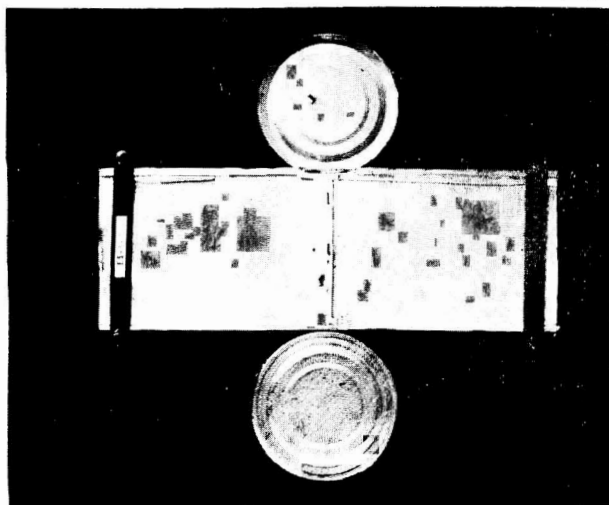
Fig.-2. Internal corrosion of partially inside enameled hot dipped tin plate can—enameled ends on plain body.

この罐内に於ける腐蝕の特徴は、Plain body に於ける head space の液線を跡づけるかの様な Fe-Sn-alloy を露呈した環状の液線腐蝕 (Liquid line corrosion) と、錫面の Feathering である。蓋底には塗料を施しているが、罐の内面全体に塗料を施した罐の蓋底に於て見られた様な Counter-sink-radius に於ける密集した点蝕が現われていなかったのが今一つの特徴であった。

温室貯蔵約 490 日で Springer になるものが出たが、これを更に70日間置いて開罐した所見によると、罐胴の遊離錫が完全に溶去して、後には合金層の綺麗な模様を露呈していたが蓋底ではなお腐蝕は殆んど發展していなかった。

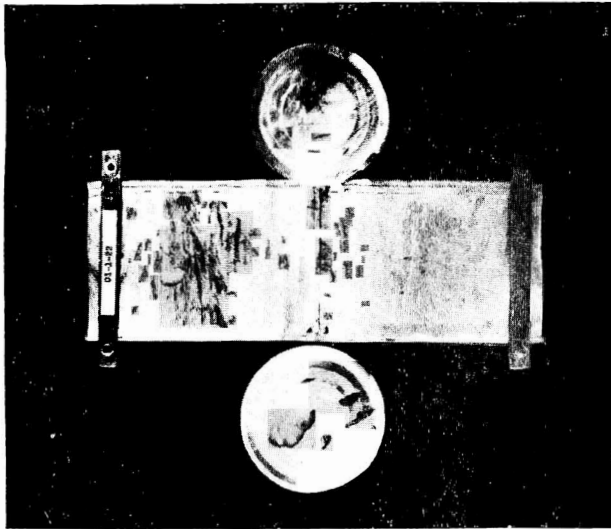
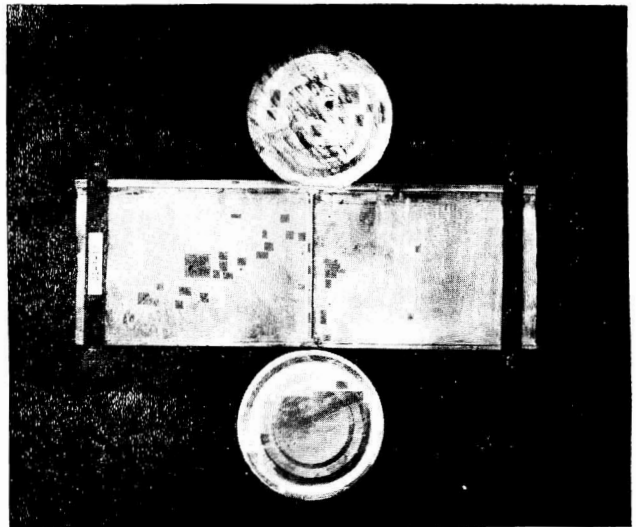
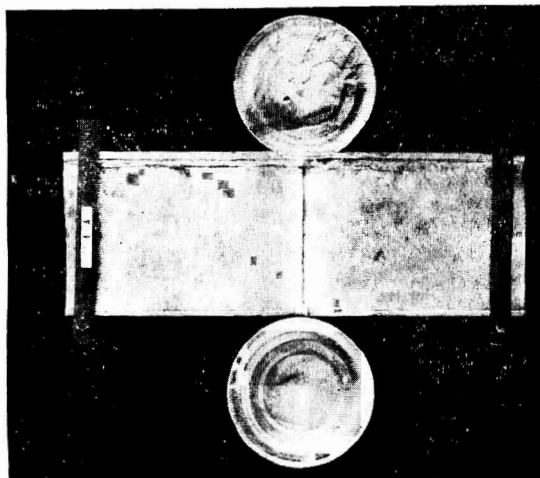
Fig.-3. Internal corrosion of plain hot dipped tin plate can.

白(Plain)の罐胴では Head space の液線を跡づけて発生の環状の液線腐蝕(Liquid line corrosion) と、錫面の Feathering が特徴であったが、液線腐蝕は、Enameled ends を使用したものに比較して、其線は細く且つ浅かった。蜜柑果汁罐詰に於て同様な型の腐蝕の発生を松井、伊藤及び村田等<sup>⑤</sup>が認めている。長期間の貯蔵に亘って、余り拡大することもなく、深さも合金層のレベルに止まった。液線腐蝕の生因についての余等の見解は罐内に於ける制限量の酸素の存在下に於て、果実酸の錫に対する溶解作用が液線に於て加速されるため、この際酸素の存在が主要な Factor であると考え。制限されない空気中で行った観察結果によると、制限されない酸素の存在によって其腐蝕速度も、其腐蝕の拡りも、其腐蝕の深さ(液線に沿って合金層を破壊して更に深く地金鋼板に喰込む)も著しかった。蓋では液の部分的接触によって生じたと見られるアミーバー状の細い線蝕が発展して合金層を露呈していた。全般的には錫面に Feathering を生じていた。底に於ける Feathering が軽度であった。極めて長く貯蔵して遊離錫が面積の約半以上溶出した頃に罐の真空度を消失した様であった。

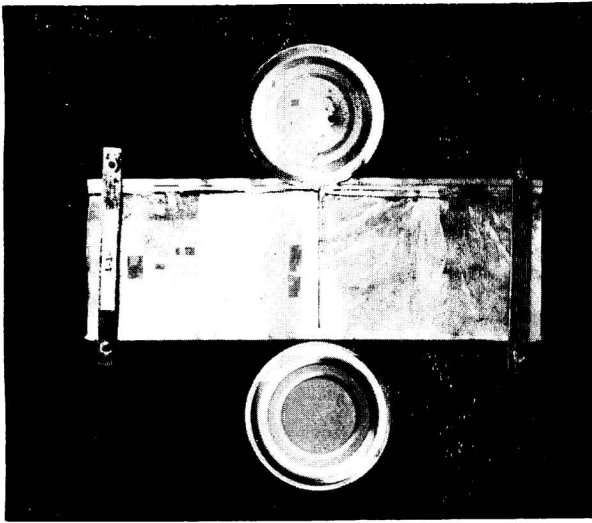
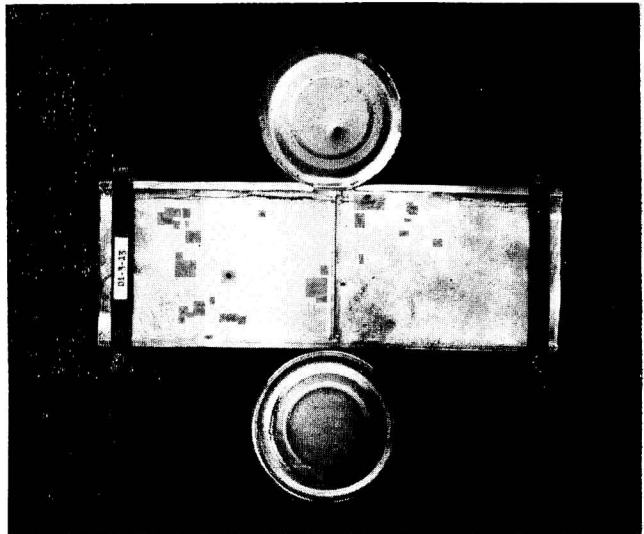
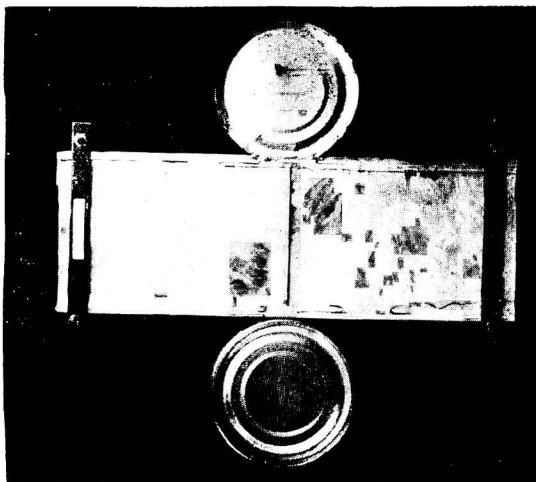
Fig.-4 Internal corrosion of the so-called composite can—enameled electro-tin plate ends on plain hot dipped tin plate body.

Plain body では錫面の Feathering と Head space の液線に沿って発生の環状の液線腐蝕による合金層の露呈が特徴である。蓋底では Counter-sink-radius に点蝕の発展が認められなかったが、温室貯蔵 158 日経過のものでは Enamel film 下に薄褐色の小斑点が多数見られる様になった。温室貯蔵 490 日で Springer になるものが出現し、それを更に約 70 日間置いて開罐した所、完全に罐胴の遊離錫が溶出していて、綺麗な模様の合金層を露呈していた。この程度に罐胴の腐蝕が進行して、蓋底に於ける点蝕や線蝕が目立って来る。

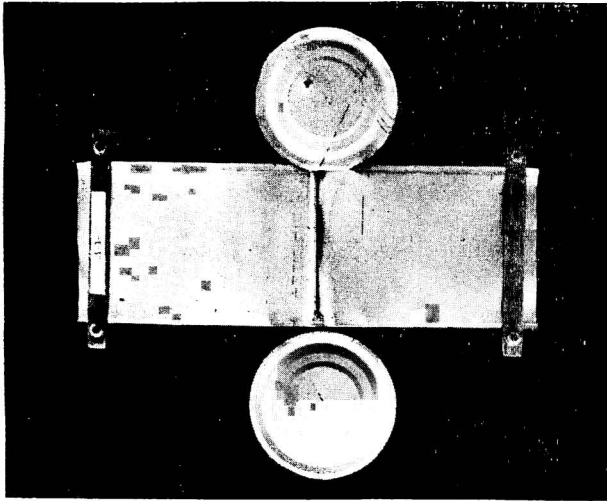
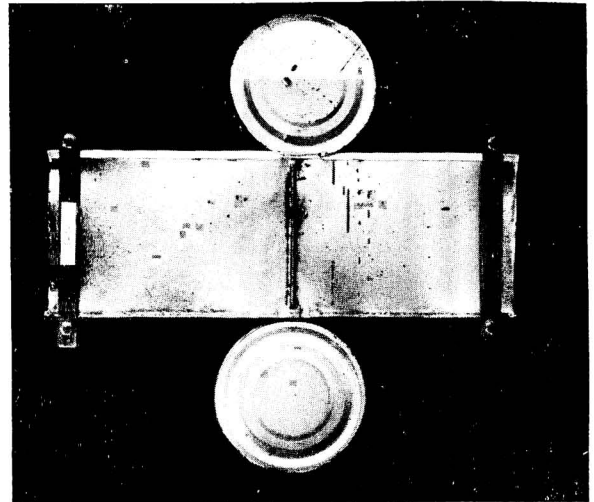
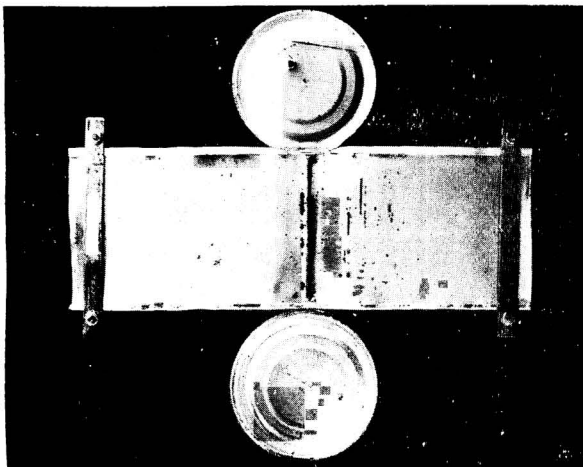
Fig.-5 Internal corrosion of fully inside enameld electro-tin plate can.

罐胴では Side seam, Double seam 及び搔傷等に黒灰色の大袈裟な腐蝕の発展が見られただけでなしに、他の部分に於ても、写真には出ていないが、大小無数の点蝕が黒灰色をおびて、発生した。蓋底では Counter-sink-radius に腐蝕が大きく発展しまた主として Expansion-ring 並に他の箇所にも比較的大型の点蝕が多数に発展した。意外に早やく水素膨脹罐を出したことは、この様な腐蝕の発展に基因するものと認められた。

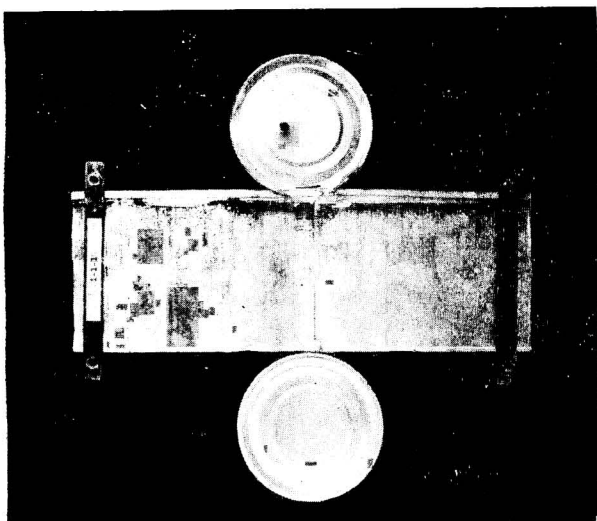
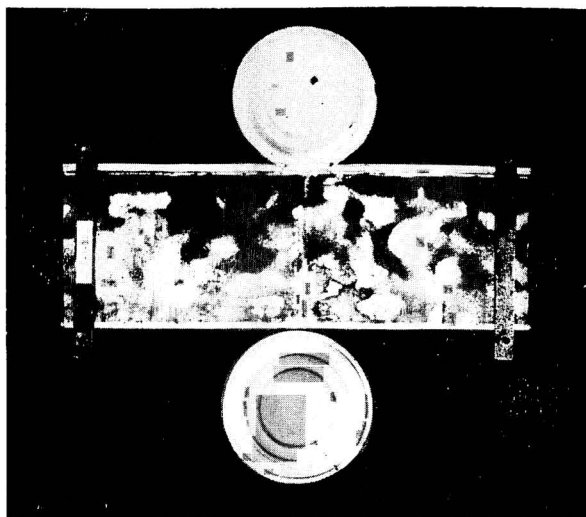
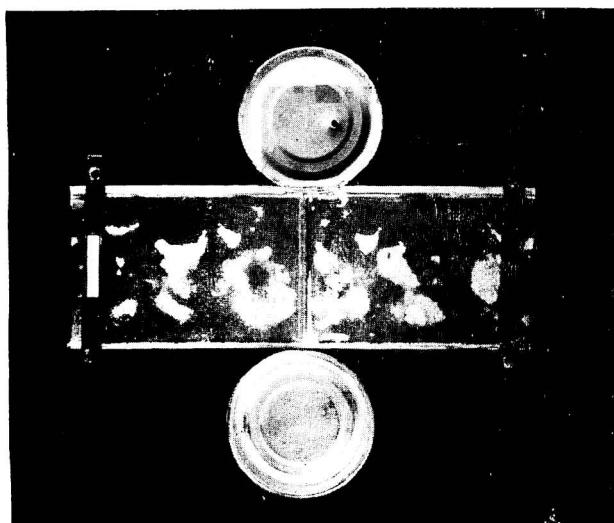
Fig.-6 Internal corrosion of partially inside enameled electro-tin plate can—enameled ends on plain body.

罐胴では最初に Head space の液線に沿って発生した液線腐蝕が急速に下底部に向って発展し、脱錫作用が進行し、遂には全然表面に錫を止めない様になった。温室内にて158日間も経過すると100%脱錫されたものが出来た。Enamel を施した蓋底の Counter-sink-radius には全内面に Enamel を施した罐の蓋底の様に、腐蝕が發展しなかったが、罐胴、脱錫が100%にも達する頃から Counter-sink-radius に於て点蝕が目立ち始め、又發展性でなかった傷による腐蝕や、点状の腐蝕が目立って来た。又電気メッキブリキ板に特徴的な現象として遊離錫が溶去し尽した後に、其下部組織たる Fe-Sn の合金層が薄片となって剥落した。剥落前の現象として、悟も Enamel-film が剥離する際に大型の泡状に膨れ上ると略同様な状態が認められた。

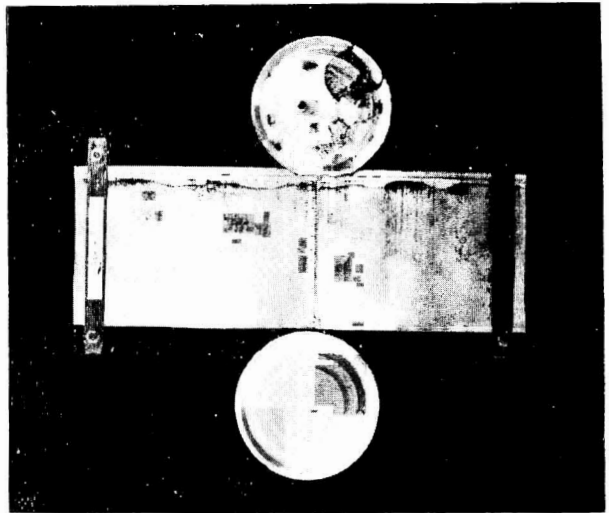
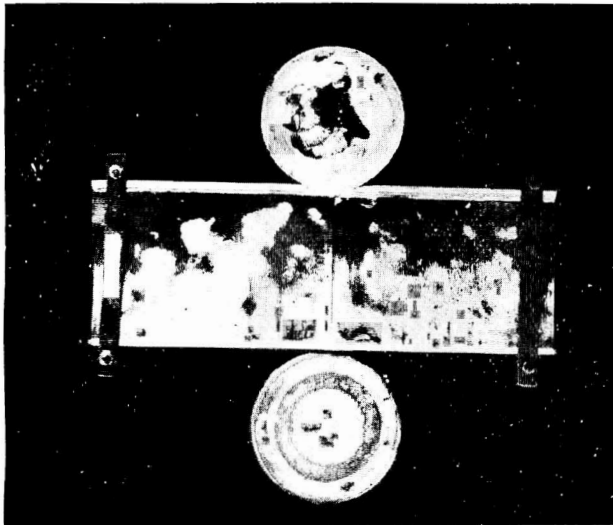
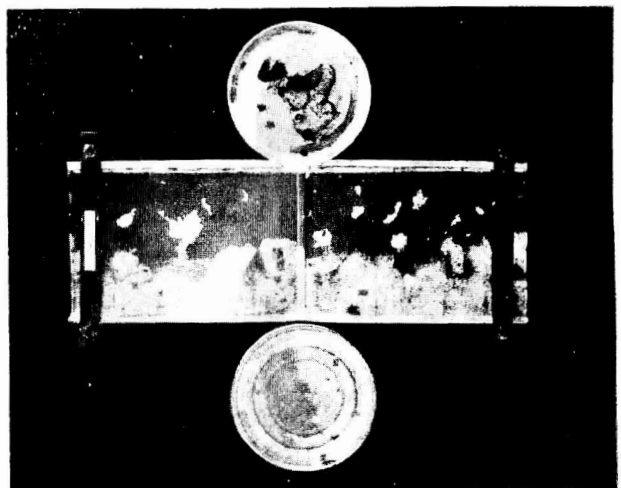
Fig.-7 Internal corrosion of plain electro-tin plate can.

罐胴に於て Head space の液線に沿って発生した Liquid line corrosion は Plain hot dipped tin plate can の場合とは相違して比較的速かに下底部に向って発展し脱錫作用が進行するが、Enameled ends を使用した罐の胴に比較して少々其進行が緩慢の様であった。底では Expansion ring に沿って脱錫作用が進行し、蓋では液滴の附着に基因して不規則な形状の大きな合金層又は鉄面の露出箇所を生じた。遊離錫の全面的溶去後に其下部組織が微細な薄片として剝落して来ることは、電気メッキブリキ板を特徴づけるものの様に思われた。

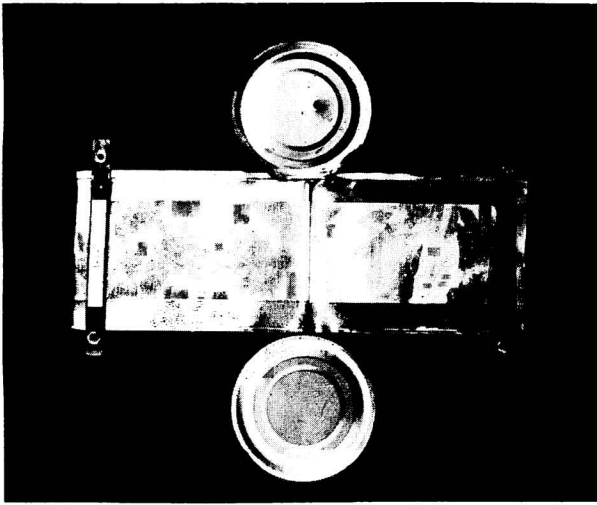
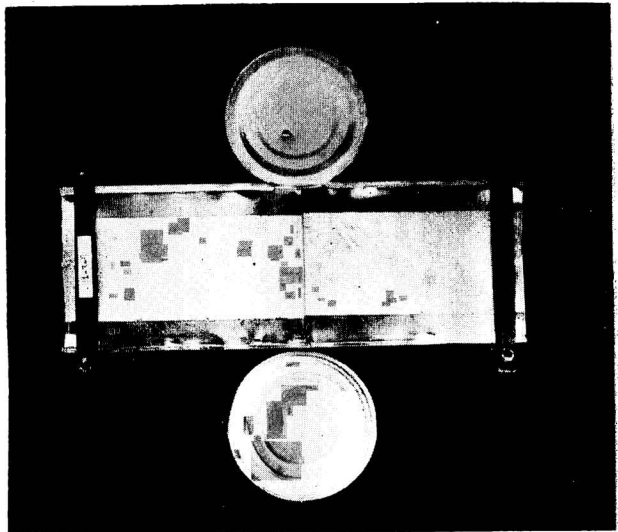
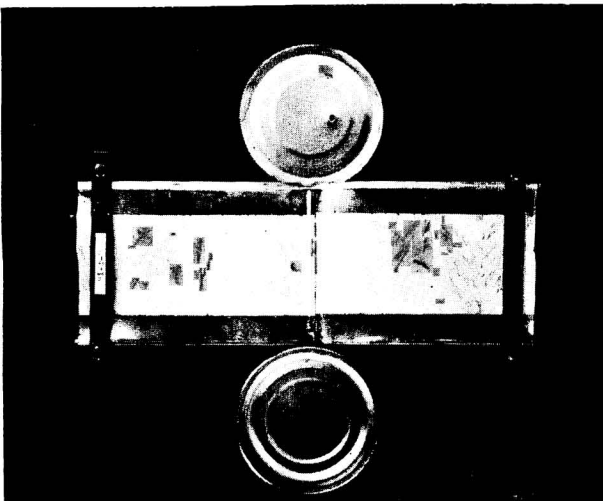
Fig.-8. Internal corraoion of partially inside enameled hot dipped tin plate can — enameled ends on body enameled only on the both flanges with a width of about 17m.m.

この罐は Head space に於ける液線腐蝕を阻止し、而も内容物の 褐変及び V.C. の損失を出来る限り抑制しようとの意図の下に試作したものである。

罐胴の Enamel を施していない中央部では錫面に鮮かな Feathering を生じたが、罐胴両端に於ける Enamel の施用によって Liquid line corrosion が阻止された。

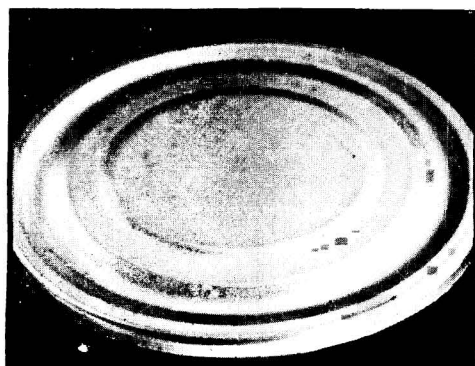
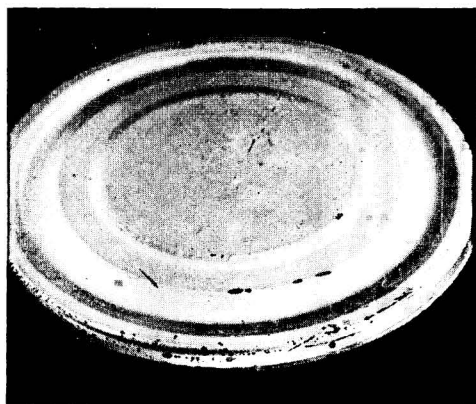
Fig.-9. Corrosion at the counter sink radius of enameled electro tin plate ends.

罐胴に塗料を施さない白の場合には、殆んど腐蝕の跡を認めることが出来ないが、罐胴に塗料を施した場合には、底の Counter-sink-radius に大小の点蝕が密集して発生した。そしてそれが電気メッキブリキ板製蓋底に於て特に顕著であった。同様の現象が Counter-sink-radius 以外の部分に於ける傷の部分に於ても見られた。以上の様な現象は製作に当って強い機械的加工を受けて Counter-sink-radius 及び Expansion ring 上の Enamel film や tin-layer に生じた亀裂に、発展すべき局部腐蝕が、罐胴が白の場合には、錫面から溶出の Stannous ion の腐蝕阻止作用に仮せられる①②③④。内面に Enamel を施した罐胴を組合せた場合には、かような Stannous ion の腐蝕阻止作用が期待出来ない。そして塗料並に錫層の裂目に局部腐蝕が成立すると錫の陽極腐蝕は白罐の場合の様に平面的に進行するのではなくて立体的に進行して錫層が削られ露出鉄面又は合金面を拡大することになる。併し貯蔵が長期間に亘って遊離錫が罐胴から全般的に溶去し尽した後に、電気メッキブリキ板製蓋底に於て局所腐蝕の発生が認められた。溶出した錫イオンが其溶液中に止まらずに、枸橼酸其他の有機酸と錯化合物を作り①、作用圏外に去ることに仮せられるであろう。蛋白質其他の固形物も錫と結合して作用圏外に錫イオンを運び去ること②も考えられる。

a) End combined with plain body. b) End combined with enameled body

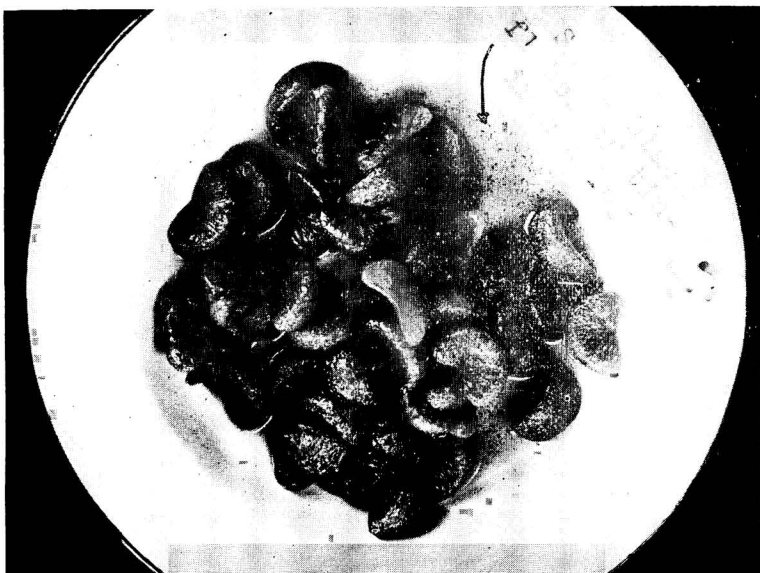
電気メッキブリキ板製空罐で水素膨脹罐になった罐詰を開罐すると第10図の様に液汁中にぎらつく黒色の小粒体が多数に浮遊していた。罐内面の腐蝕状態は第11図の如くであって、罐胴の錫は全く消去し、灰黒色と灰白色の部分が見られ、灰白色部は完全に露出された鉄面であったが、灰黒色の部分は皮膜をなして鉄面を覆い、時には泡状に鉄面から浮上していた部分もあった。指頭でこすると、灰黒色の薄層は微細な粒子に崩れて灰白色の地金鉄面を露呈したが、指を触れずにその尺乾燥すると絶対に剝げることはなかった。罐詰液汁中に懸吊浮遊のぎらつく黒色の小粒体は上記の鉄面を被覆する灰黒色の皮膜が皮膜下の鉄面上に沿って進行の腐蝕作用によって、鋼板面から遊離して、小片体となって剝落したものである。金属顕微鏡を使用して、弱倍率で検鏡すると、極めて薄い薄片であって、その多くは筒状に巻いていた(第12図)。この薄片を Slide glass 上に張りつけて、人工の反射照明法で弱倍率で検鏡すると、著しく相違した両面を有していることが認められた(第13図)。即ち片面が褐色粗面(自然光では灰黒色)であるのに反し他面は金属光沢を有して輝いて見え、倍率を高くすると縦状の組織模様があって、恰も研磨し、軽く腐蝕したブリキ板地金鋼板の面を見る様な外観を呈していた(第14図)。灰黒色粗面は内容物に接して存在した面であって、金属光沢を有した滑面は地金鋼板に接着していた面である。この浮遊体を幾回となく水洗し水中に貯蔵して赤錆が生ずることがなかった。又集めて水を切り Shimadzu Quartz Spectrograph にかけて得た Spectrogram は第15図の通りであって、 $\text{FeSn}_2$  なる Alloy と推定出来る。

Fig. 10. Black small suspending matters (=flakes of thin film of tin-iron alloy) in a swelled canned oranges packed in the electro-tin plate can.

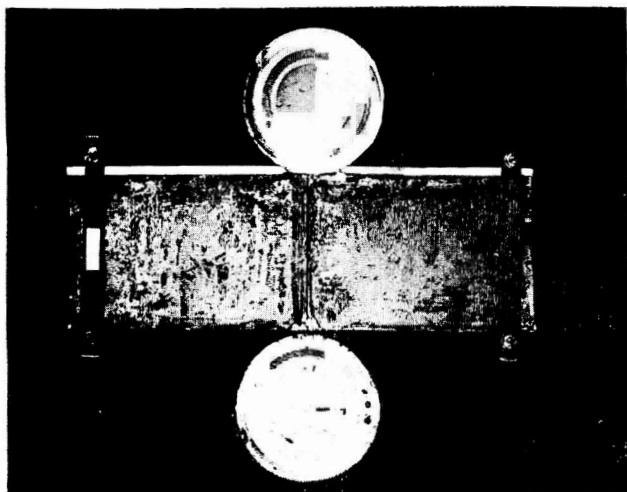
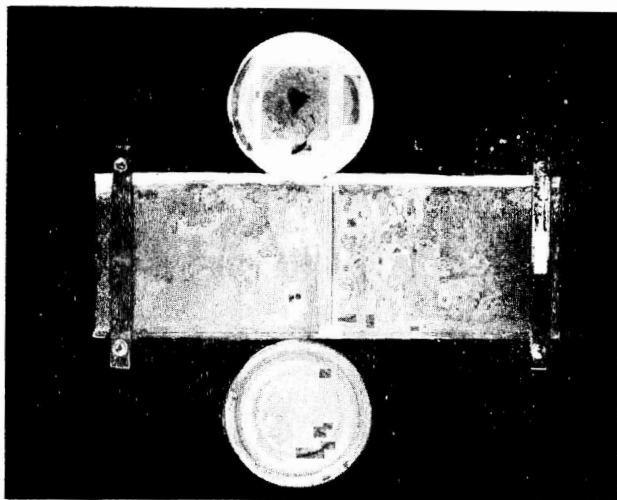
Fig. 11. Internal corrosion of electro tin plate cans domed by hydrogen evolution. A number of black small suspending matters (flakes of thin film of tin-iron alloy) were found in a liquid from the can.

a. Combination can with enameled ends and plain body. b. Plain can.

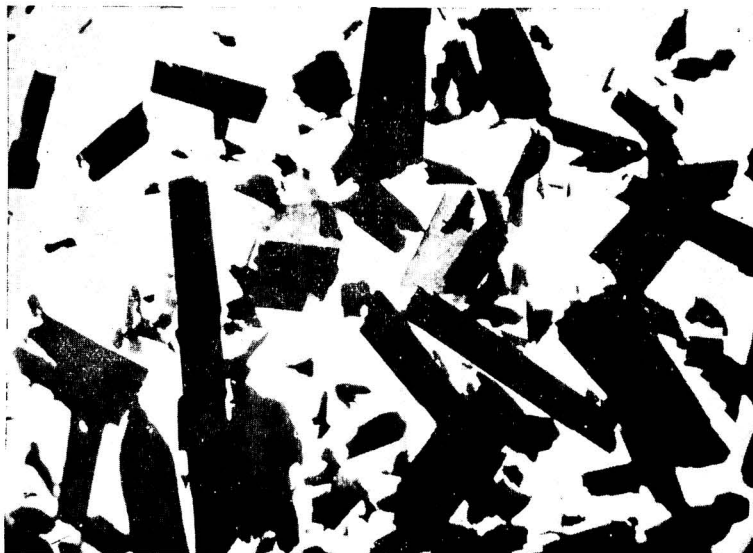
Fig. 12 - a. microphotograph ( $\times 27$ ) of the black small suspending matters (= flakes of thin film of alloy) under low power. Most of the flakes had curled into rolls.

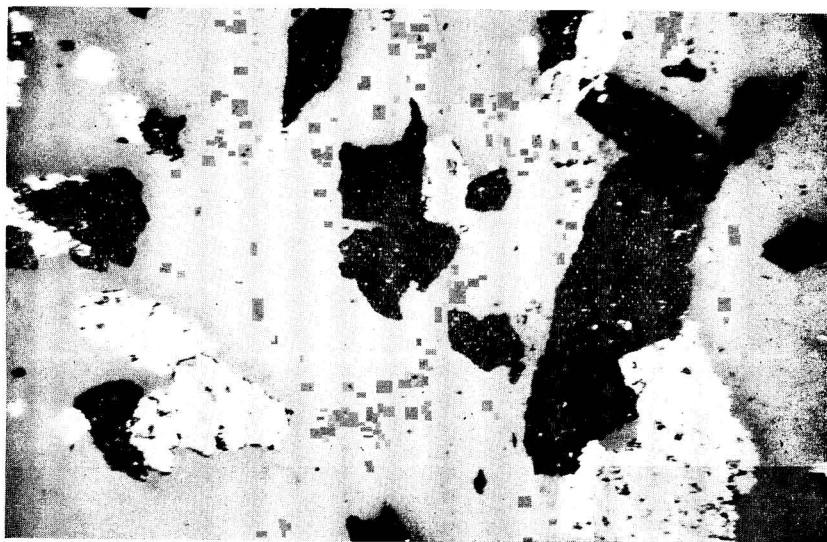
Fig. 12 - b. Microphotograph ( $\times 50$ ) of tin-iron alloy flakes flatted out on a slide glass. Note two differential surface.

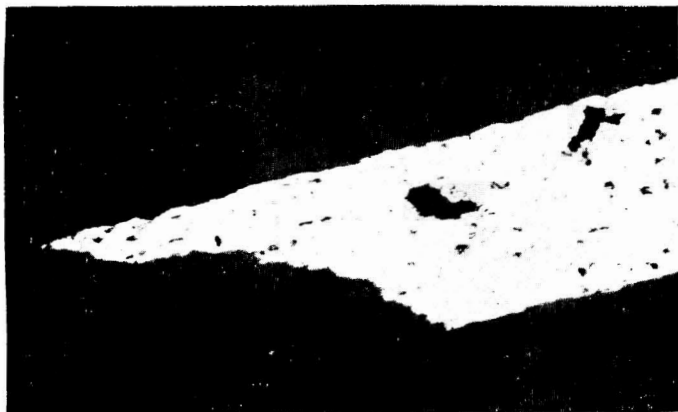
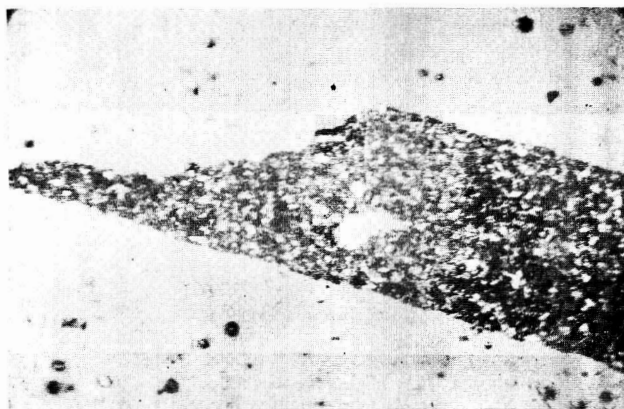
Fig. 13. Microphotographs ( $\times 100$ ) of one flake of alloy under some higher power, showing its two differential surfaces.

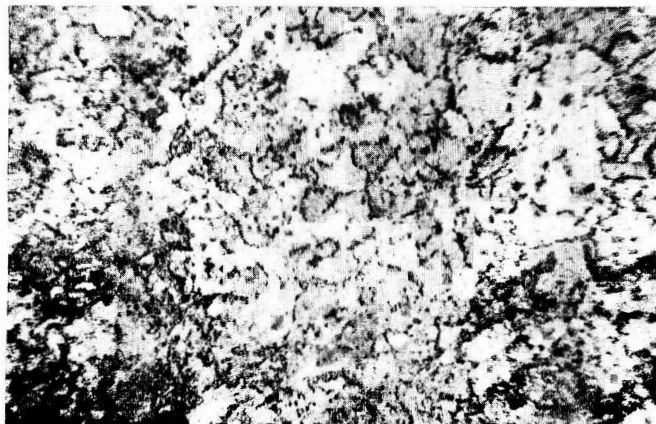
Fig 14. Microphotograph ( $\times 600$ ) of the lustrous smooth surface of tin-iron alloy having structure like that of the steel base.

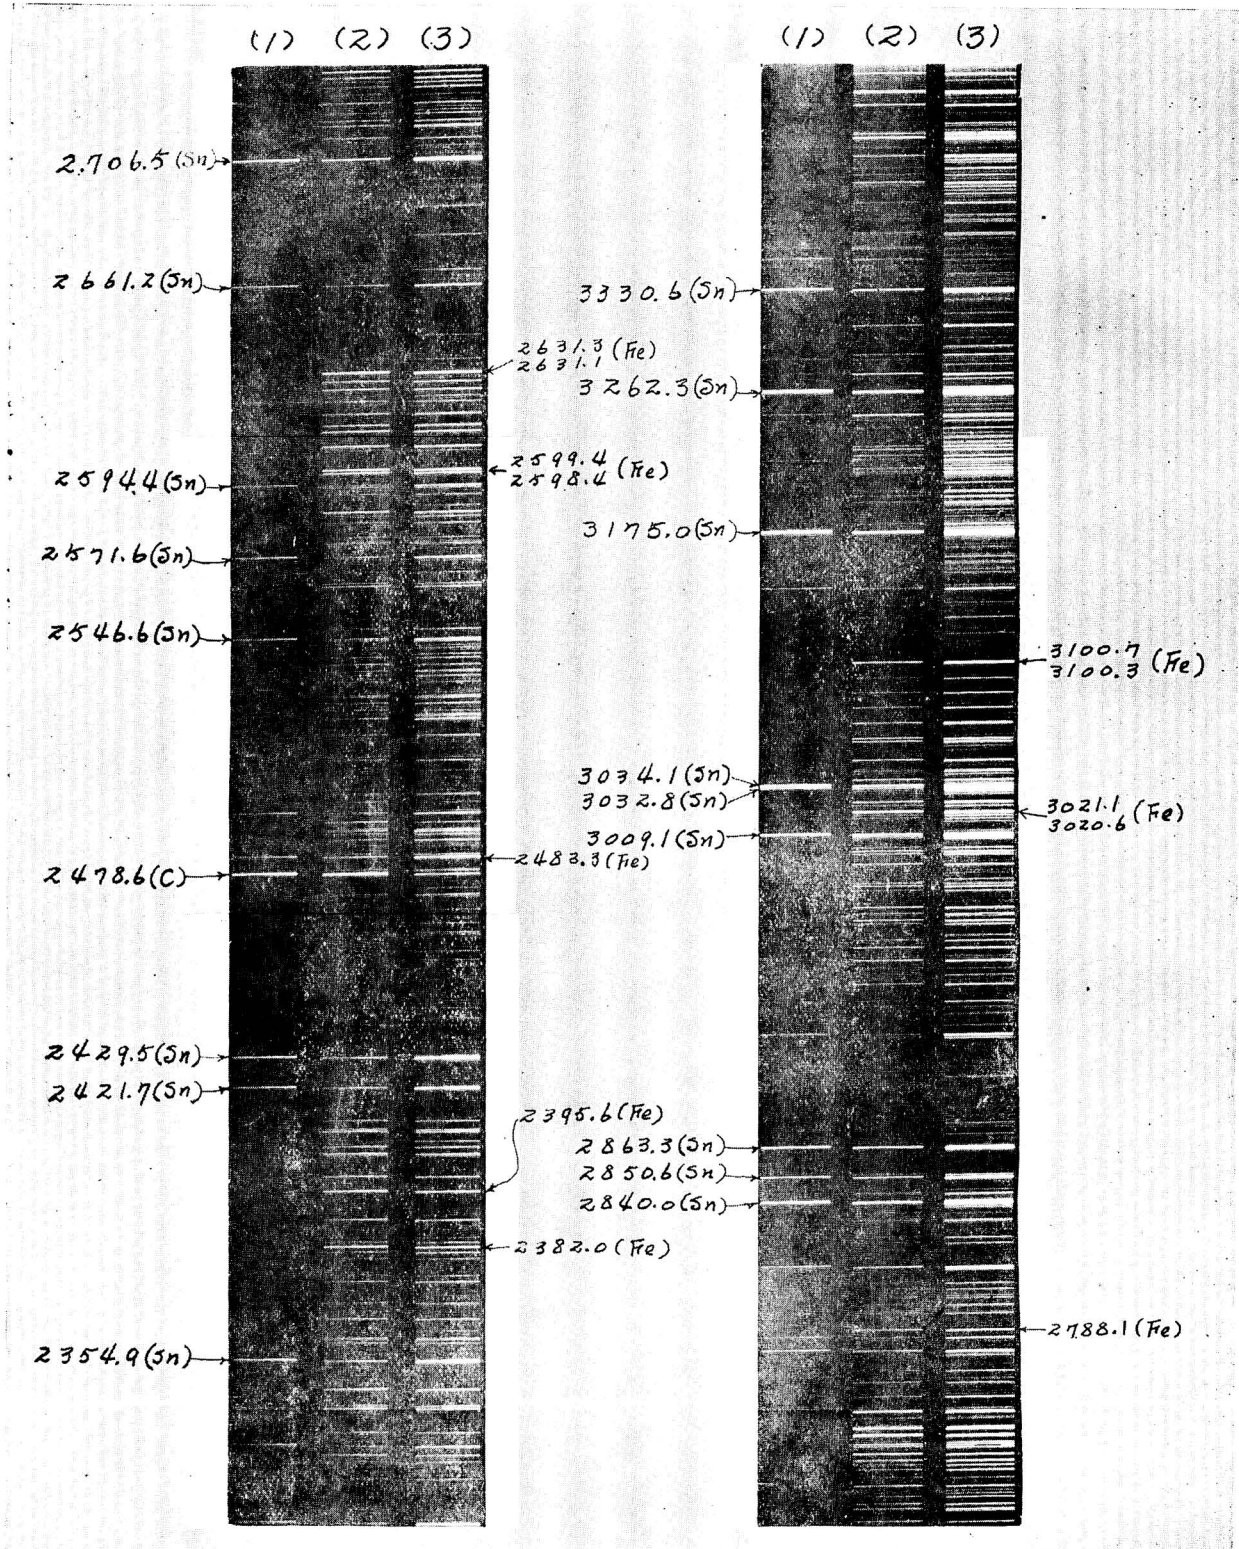
Fig. 15. Spectra of Tin, Suspendig Matters, and Mixture of Four Parts of Tin and One Part of Iron.

- (1) Tin.
- (2) Center) Suspendig Matters
- (3) Mixture of 4 pts. of Tin and I pt. of Iron
